Il restauro della SCALINATA DI TRINITÀ DEI MONTI

Settembre 2016

Il restauro della Scalinata di Trinità dei Monti

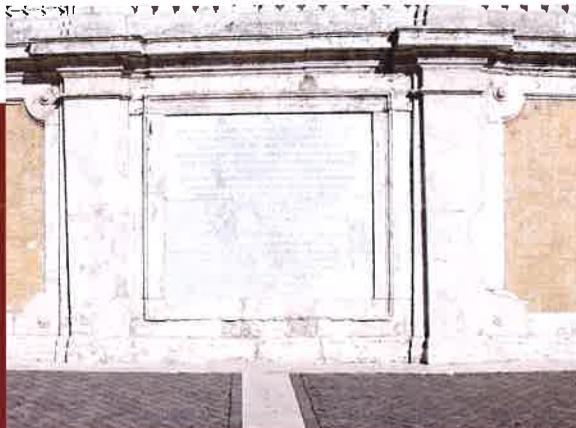
Particolare della lapide celebrativa in marmo prima del restauro
Detail of the marble plaque before conservation

Dopo le indagini e le verifiche preliminari, su tutto l'esteso paramento lapideo, soprattutto sui parapetti, sono stati effettuati più cicli di trattamento biocida, a cui è seguita la pulitura realizzata con mezzi meccanici. Con malte a base di calce e polveri di marmo e travertino, è stata quindi eseguita la stuccatura dei giunti e delle mancanze. Le operazioni più delicate e complesse sono risultate quelle sui gradini, finalizzate al ripristino dell'integrità funzionale con tassellature di porzioni anche molto estese; quelle sui parapetti, dove la rimozione delle piante infestanti ha reso necessario lo smontaggio e il successivo rimontaggio di alcune delle copertine in travertino; quelle sulle specchiature in laterizio, che hanno richiesto lunghe e puntuali operazioni di riequilibratura cromatica; infine quelle sulle due lapidi celebrative in marmo, che si presentavano molto decoese e difficilmente leggibili.

Most challenging was the conservation of the very worn steps, where some integrations were required. On the stone balustrades, it was sometimes necessary to lift up the travertine top layers, in order to remove the roots of the plants that had penetrated deeply. The brick sections required meticulous work of toning down the chromatic imbalance. The celebrative marble plaques were also strengthened and the inscriptions treated so to be again easily readable.

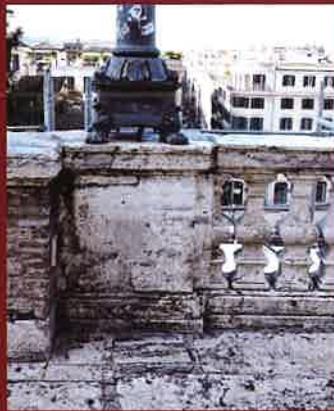
Particolare di balaustra in travertino e lampione in ghisa prima del restauro
Detail of the travertine balustrade and cast iron lamppost before conservation

È stato inoltre revisionato l'impianto di illuminazione artistica, con nuova tecnologia a LED e sono stati restaurati i 16 lampioni in ghisa; infine, è stato potenziato l'impianto di videosorveglianza.

In the terrace above the staircase, a new drainage system was realized; new LED technology was applied to the lighting system and the 16 iron cast lamp posts were restored. Finally, the video surveillance equipment was potentiated.

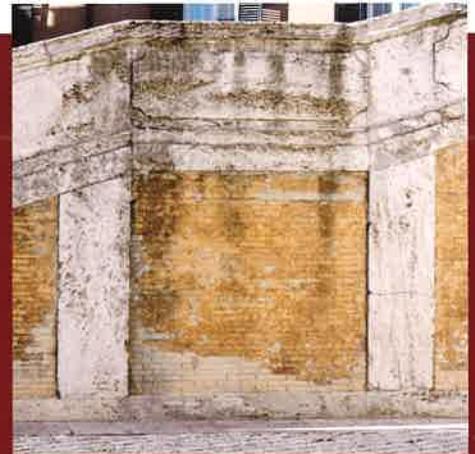
Particolare di una specchiatura in cortina laterizia prima del restauro
Detail of a brick section before conservation

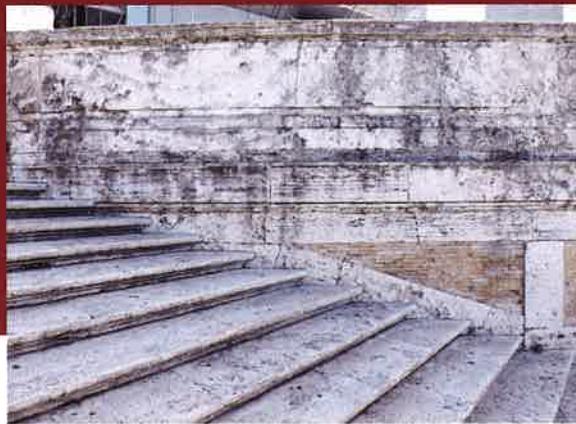
Particolare di una specchiatura in cortina laterizia e parapetto in travertino prima del restauro
Detail of a brick section and of a balustrade before conservation

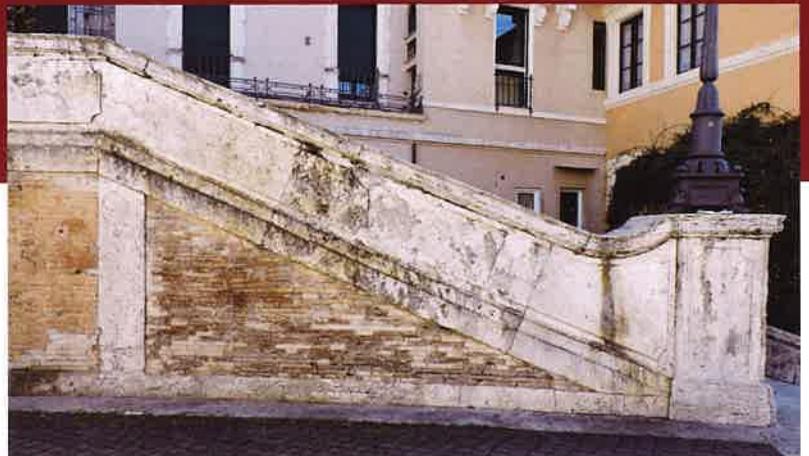
finitura a finto travertino. I gradini mostravano inoltre rotture, mancanze e irregolari assottigliamenti delle pedate a seguito di usura, mentre erano presenti dissesti e fratture lungo le rampe superiori. Le copertine dei parapetti in molti casi erano state sollevate dalla vegetazione infestante proveniente dai giardini adiacenti al monumento. Le superfici delle specchiature laterizie apparivano sporche e cromaticamente disomogenee, con ampie efflorescenze saline e molteplici lacune, anche nelle integrazioni dei precedenti restauri. Le due lapidi marmoree presentavano superfici particolarmente erose e disgregate, con estese macchie scure dovute a formazioni biologiche. Inoltre, in entrambe, la rubricatura era lacunosa e alcune lettere, per l'erosione superficiale, avevano quasi del tutto perduto il solco dell'incisione. In pessime condizioni versavano anche tutti gli intonaci dei muri di contenimento perimetrale, tratti dei quali non erano mai stati restaurati.

Particolare di una rampa in travertino prima del restauro
Detail of the travertine flight of steps before conservation

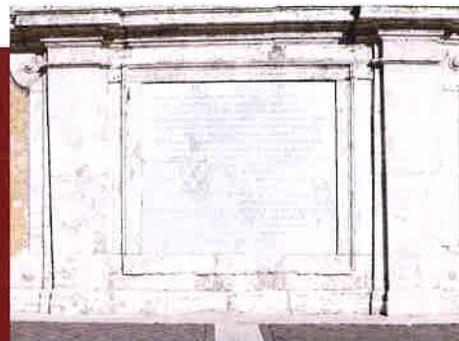
Particolare della lapide celebrativa in marmo dopo il restauro
Detail of the marble plaque after conservation

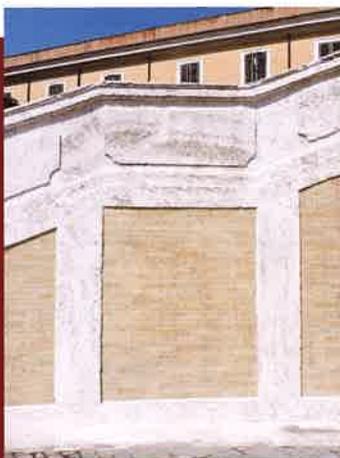
Particolare di una specchiatura in cortina laterizia dopo il restauro
Detail of a brick section after conservation

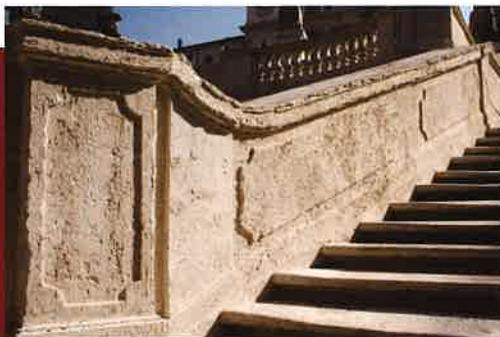
Rampa e parapetto in travertino dopo il restauro
Travertine flight of steps and balustrade after conservation

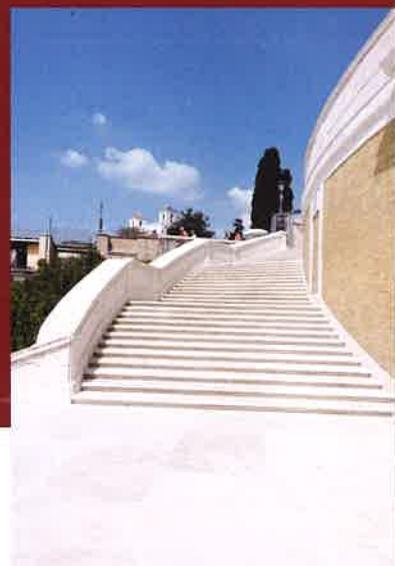
Sequenza di rampe dopo il restauro
Flights of steps after conservation

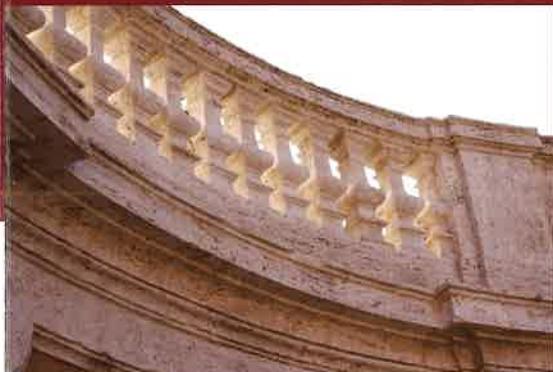
Particolare di una balastra in travertino dopo il restauro
Detail of the travertine balustrade after conservation

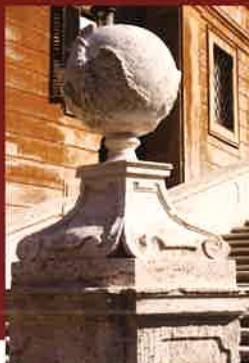
Particolare di un globo in travertino dopo il restauro
Detail of a travertine sphere after conservation
